WC2150J/JWB70/B70N ヘッドカートリッジのノズル面清掃方法

2003 年 7 月
富士ゼロックス株式会社

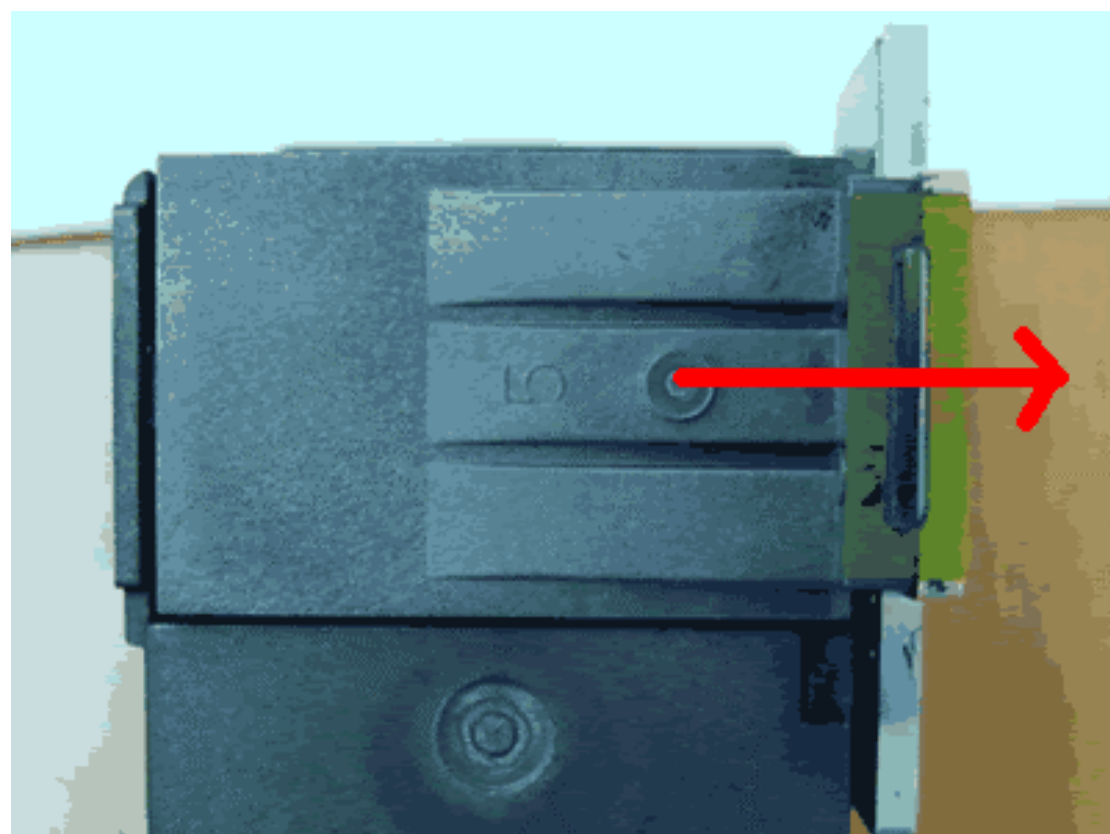
図 1（清掃 1 回目）

クリーニングを行っても印刷のかすれや正しく色が出ない等の現象が改善しない場合は、下記の手順でヘッドカートリッジのノズル面の清掃を行ってください。
注）ヘッドカートリッジのノズルの乾燥を防ぐため、ヘッド面清掃は、30 分以内で終わらせヘッドカートリッジを本体に装着してください。

2. ヘッドカートリッジのノズル面を下に向けて布に押し付け、図 1 のように矢印の方向の 1 方向に 5㎝ 程度「ずらし」ながらノズル面の清掃を行ないます。（「ずらす」方向にご注意ください）
布に 3 色の帯が付くまで、布に押さえつける場所を変えて「ずらし」ながらノズル面の清掃を行ないます。（合計 2 回）（図 2）。布に 3 色の帯が付かない場合、ノズルのつまりが直っていない可能性がありますが、以下の手順をお試しください。
